Objednatel:	SVJD Gerská 10 a 12, Gerská 10, 323 00 Plzeň		
Stavba:	Panelový dům Gerská 10, Plzeň		Stupeň: O.P.
			Číslo zakázky: 087/2013
			Datum: 06/2013
Obsah:	Statické posouzení poruch schodiště		Číslo přílohy: Číslo paré: <b>2</b>

## Panelový dům Gerská 10, Plzeň

### Statické posouzení poruch schodiště

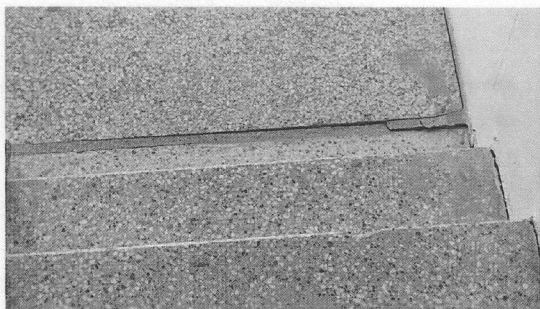
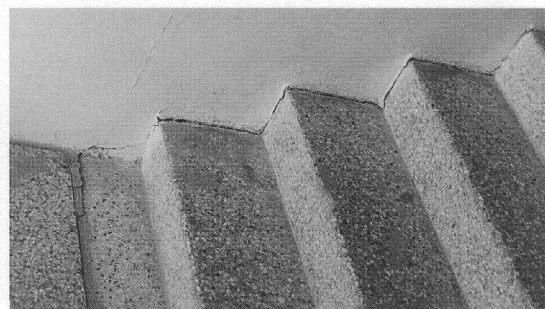
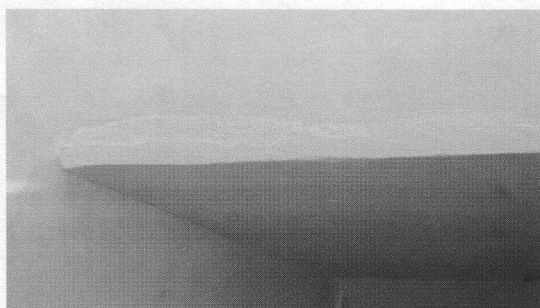
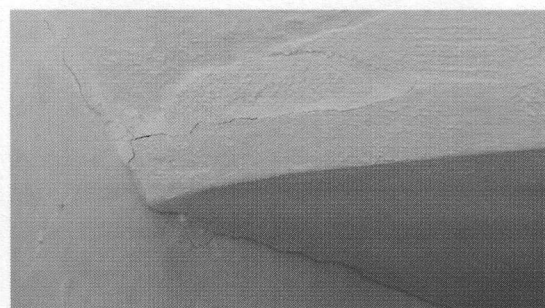
V objektu Gerská 10 došlo v předposledním podlaží ke vzniku trhliny v místě napojení mezipodesty a schodišťového ramene a mezi ramenem a schodišťovou zdí – viz příloha fotodokumentace. Schodišťové rameno je kompletizovaný prefabrikovaný prvek, který je opatřen ozubem a osazen na ozub podesty a mezipodesty. Mezipodesta je uložena na ocelových konzolkách zabetonovaných do bočních schodišťových stěn. Na ozubu mezipodesty je rameno osazeno do vyrovnávací malty na gumový pás. Celková tloušťka spáry má být cca 10mm. Z poruchy je patrné, že v místě těsně u boční schodišťové stěny došlo k částečnému poklesu ramene v uložení na mezipodestu.

Příčinou bude pravděpodobně špatně provedené osazení ramene – tj. vynechání či uvolnění nebo zesteření gumového pásu nebo doplnění malty při možném uražení části ozubu buď mezipodesty nebo ramene. Na spodním líci nejsou viditelné výrazné poruchy tohoto spoje. Je patrné částečné vyspravení spoje mezi mezipodestou a ramenem už staršího data. Jsou zde vlasové trhliny v návaznosti vysprávkové malty a prefabrikovátů.

a) Trhliny mezi ramenem a boční schodišťovou zdí

Trhlinu vyčistit a vyplnit pružným tmelem.

b) Trhlina ve spáře mezi mezipodestou a schodišťovým ramenem

Uvolněné části opatrně odstranit a vyplnit trvale pružným tmelem, případně osadit dilatační uzavírací lištou (např. Duraflex apod.).
