Objednatel:	SVJD Gerská 10 a 12, Gerská 10, 323 00 Plzeň		
Stavba:	Panelový dům Gerská 10, Plzeň		Stupeň: O.P.
			Číslo zakázky: 087/2013
			Datum: 06/2013
Obsah:	Statické posouzení poruch schodiště		Číslo přílohy: Číslo paré: <b>2</b>

## Panelový dům Gerská 10, Plzeň

### Statické posouzení poruch schodiště

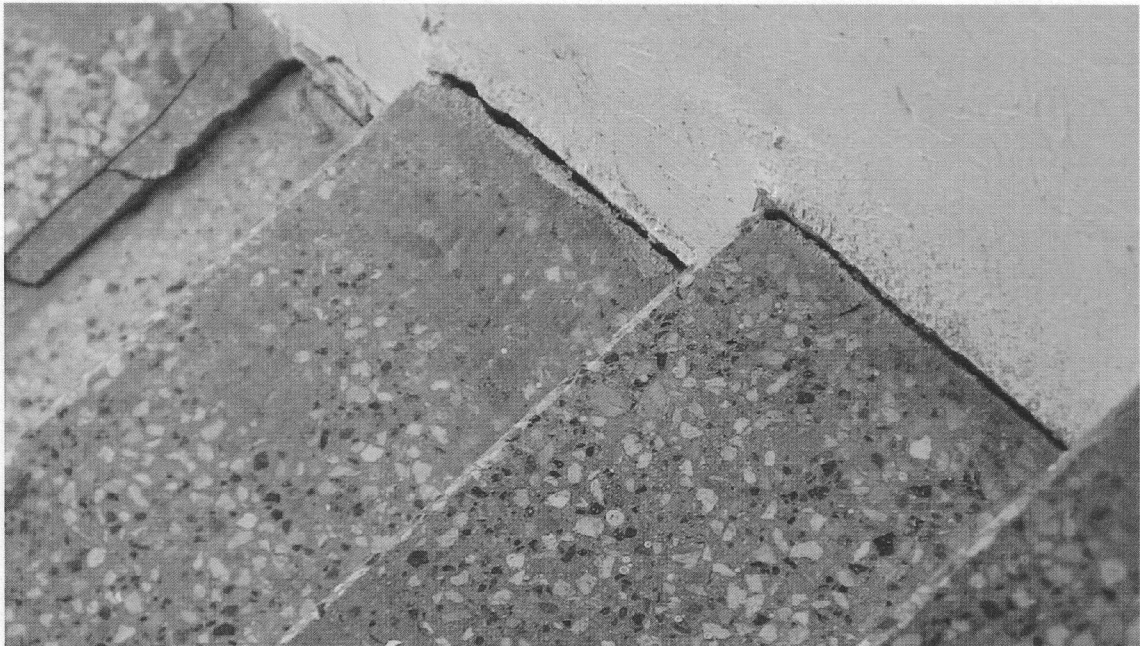
V objektu Gerská 10 došlo v předposledním podlaží ke vzniku trhliny v místě napojení mezipodesty a schodišťového ramene a mezi ramenem a schodišťovou zdí – viz příloha fotodokumentace. Schodišťové rameno je kompletizovaný prefabrikovaný prvek, který je opatřen ozubem a osazen na ozub podesty a mezipodesty. Mezipodesta je uložena na ocelových konzolkách zabetonovaných do bočních schodišťových stěn. Na ozubu mezipodesty je rameno osazeno do vyrovnávací malty na gumový pás. Celková tloušťka spáry má být cca 10mm. Z poruchy je patrné, že v místě těsně u boční schodišťové stěny došlo k částečnému poklesu ramene v uložení na mezipodestu.

Příčinou bude pravděpodobně špatně provedené osazení ramene – tj. vynechání či uvolnění nebo zesteření gumového pásu nebo doplnění malty při možném uražení části ozubu buď mezipodesty nebo ramene. Na spodním líci nejsou viditelné výrazné poruchy tohoto spoje. Je patrné částečné vyspravení spoje mezi mezipodestou a ramenem už staršího data. Jsou zde vlasové trhliny v návaznosti vysprávkové malty a prefabrikovátů.

Trhlinu vyčistit a vyplnit pružným tmelem.
